## Grigna Meridionale, Torre Costanza (m.1723) - via Cassin

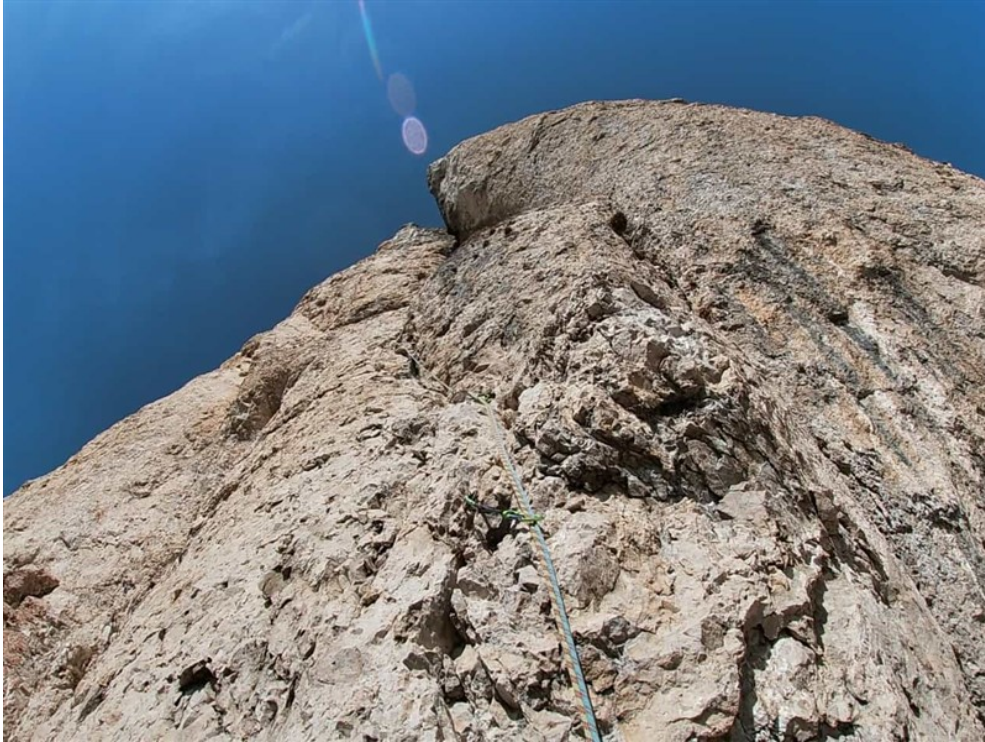
La fessura strapiombante della quarta lunghezza

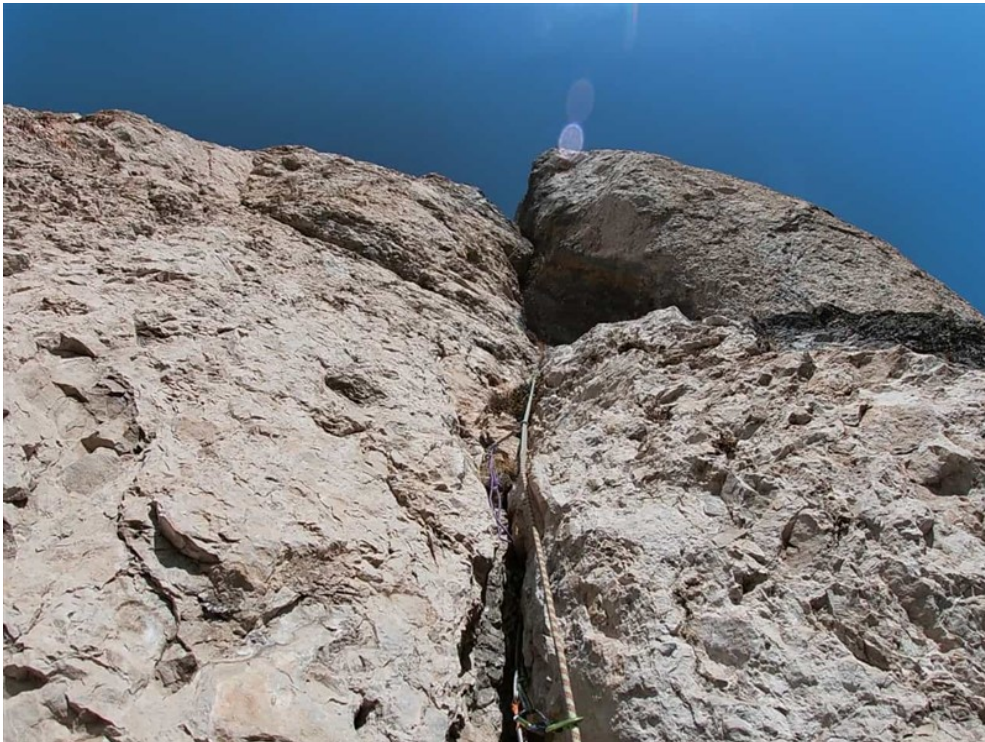
Il tratto finale della fessura della quarta lunghezza

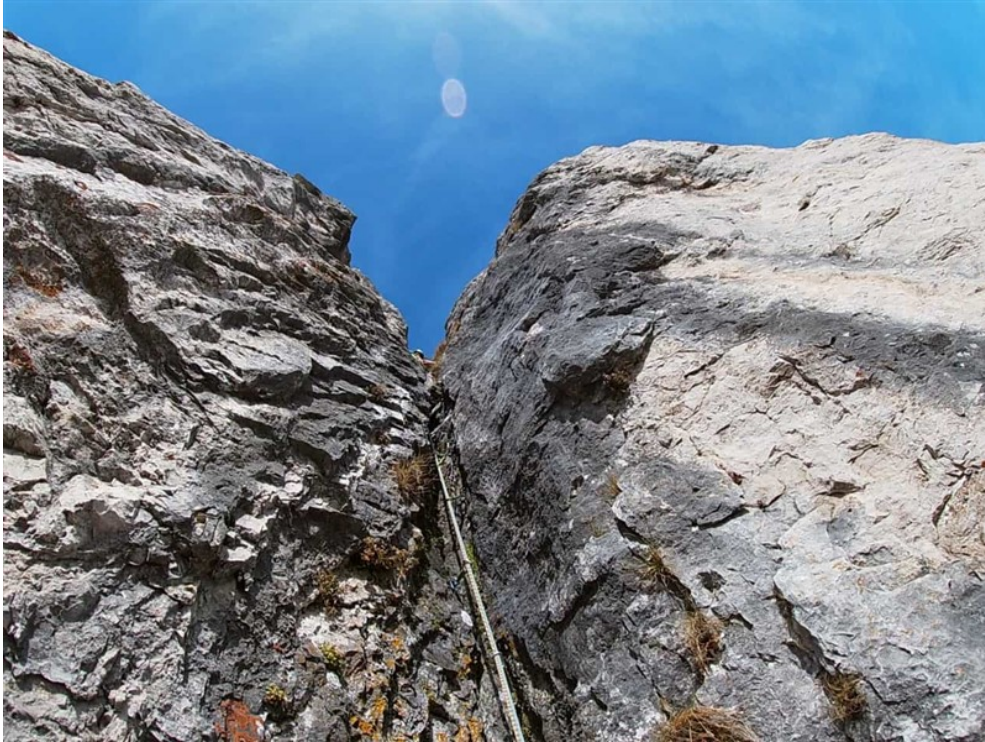
La parte finale della fessura camino della quinta lunghezza, Simone alla S5

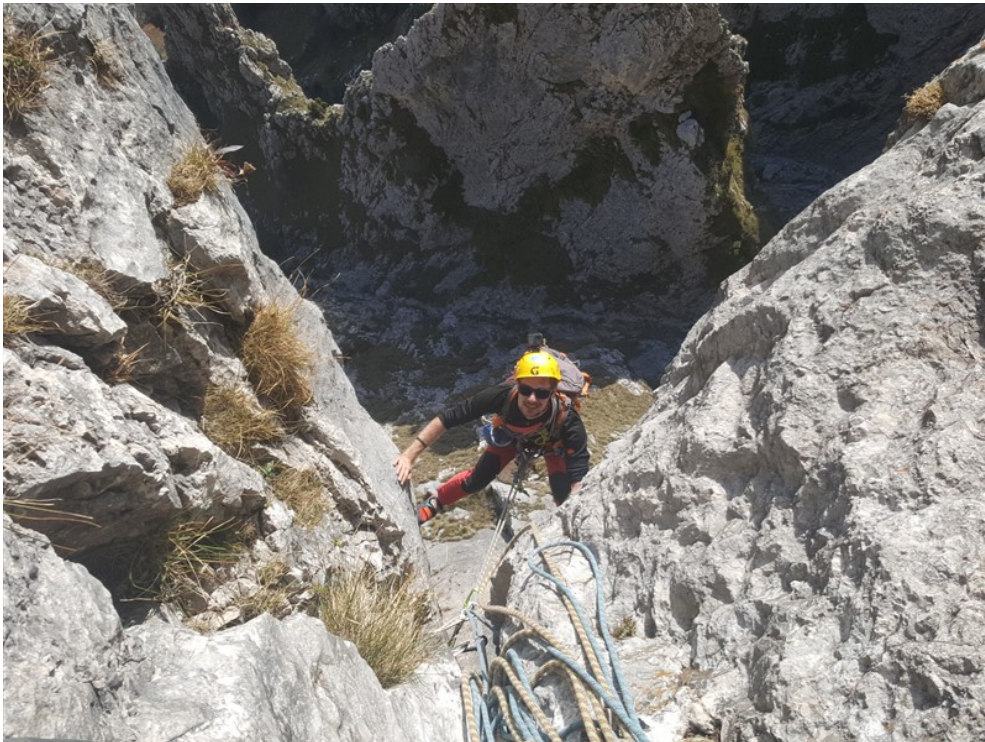
Fabio in uscita dalla quinta lunghezza
